Compte rendu d'opération :

**Restauration de la fonctionnalité des
zones de frayère à truites sur les
parcours des AAPPMA de l'Oise**

Actions 2024

**Fédération de l'Oise pour la Pêche et la Protection du Milieu
Aquatique**

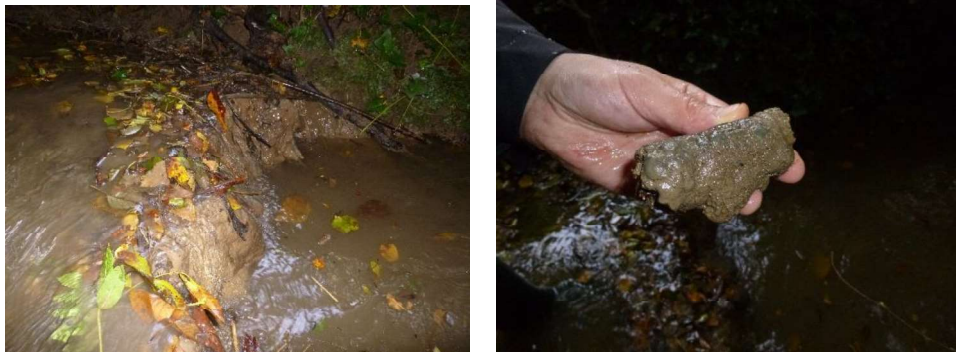
Figure 2 : Illustrations de la concrétion calcaire

- **La concrétion calcaire** : Ce phénomène est dû à l'agglomération de particules de calcaire entre elles jusqu'à former un ensemble solide. Sur les zones de radier, le substrat (graviers, cailloux...) devient ainsi moins disponible ce qui complique la reproduction de certains poissons. Avec le temps, ces concrétions peuvent conduire à la formation de petit seuil (cf. **Erreur ! Source du renvoi introuvable.**). Ce phénomène n'a cependant lieu qu'en présence d'une eau très calcaire.

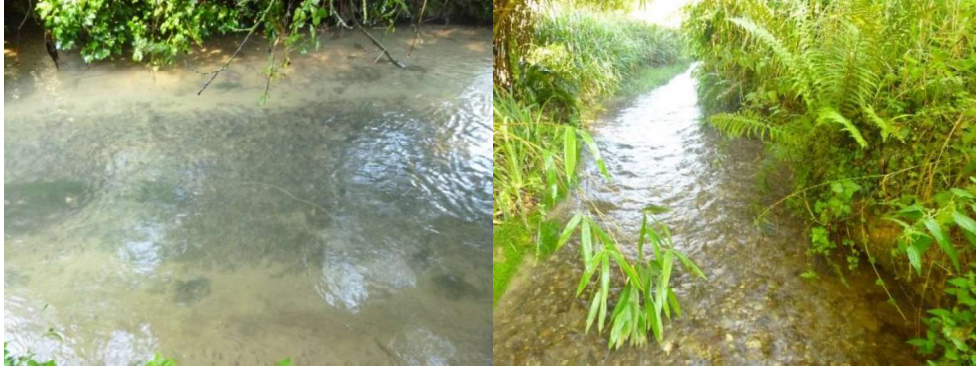
Figure 4 : Exemple de frayère colmatée (gauche) et non colmatée (droite)

Pour qu'une frayère soit fonctionnelle, le substrat qui la compose (galets, graviers) doit être meuble et facilement mobilisable par le poisson. Dans le cas présent, des particules fines sont venues combler ces frayères et forment actuellement une croûte qui rend le travail bien plus difficile pour les poissons.

Pour lutter contre ce colmatage, il est possible de mettre en place une action curative qui permet à court terme de retrouver toute la fonctionnalité de la frayère. Cette action consiste à décolmater la frayère en retirant les particules fines qui se sont accumulées.

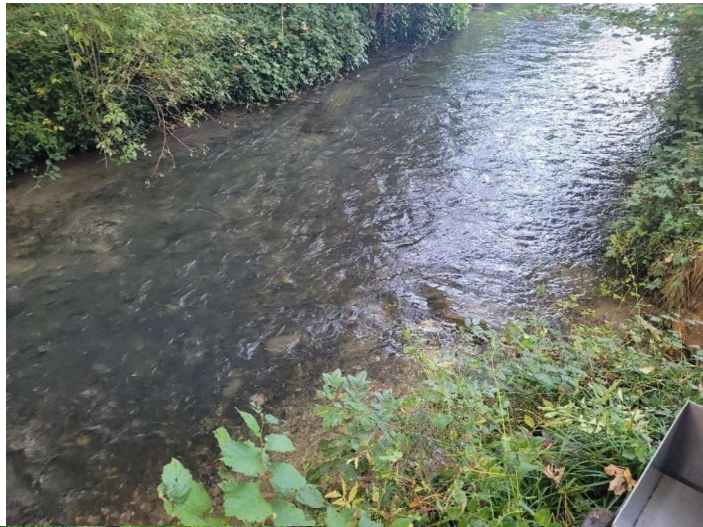
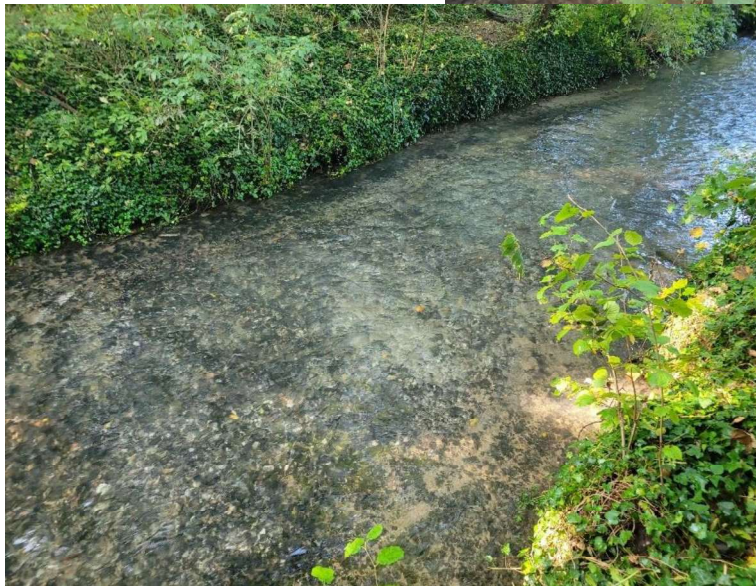
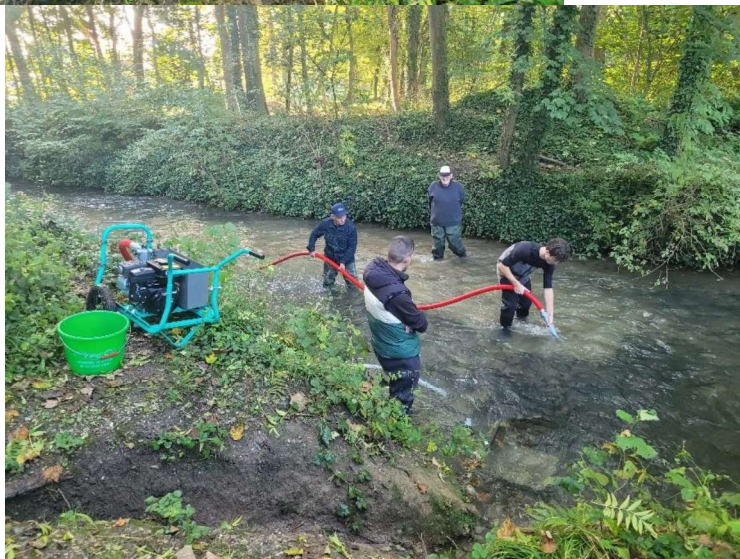
Figure 10 : Photo avant/après et pendant de l'opération effectuée sur le site amont

Le site traité amont était fortement colmaté, globalement avec du sable. Le site aval était colmatée légèrement, il s'agit d'une ancienne recharge granulométrique. Une seconde zone présente à proximité sera traitée l'an prochain.

L'opération de décolmatage a eu lieu le 16 octobre 2024 au matin. Plusieurs membres de l'AAPPMA de Bornel étaient présents.

L'eau était limpide, facilitant le travail. La motopompe a une nouvelle fois été utilisée.
