Compte rendu d'opération :

**Restauration de la fonctionnalité des
zones de frayère à truites sur les
parcours des AAPPMA de l'Oise**

Actions 2024

**Fédération de l'Oise pour la Pêche et la Protection du Milieu
Aquatique**

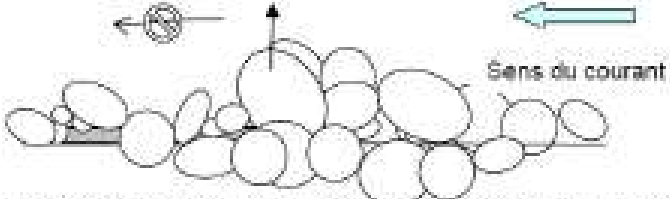
Figure 3 : Méthode d'évaluation du degré de colmatage (Archambaud et al., 2005)

<p>Les éléments sont posés. On peut observer soit un dépôt fin de limons peu colmatant (cas de gauche) soit aucun dépôt (cas de droite)</p>
2] 25 - 50%]

<p>Les éléments sont collés par une sous-couche de limon (avec ou sans limon en dépôt). Le nuage de limon qui se soulève est peu dense.</p>
3] 50 - 75%]

<p>Les éléments sont légèrement enchâssés et provoquent un nuage de limon assez épais lorsqu'ils se désolidarisent de la sous-couche.</p>
4] 75 - 90%]

<p>Les éléments sont très enchâssés et provoquent un nuage épais de limons (accentué ou non par un dépôt de limons)</p>
5] 90-100%]

<p>Les éléments sont recouverts de limons et provoquent un nuage très épais (cas de gauche) ou bien sont entièrement cimentés dans la sous-couche et impossibles à soulever (cas de droite)</p>

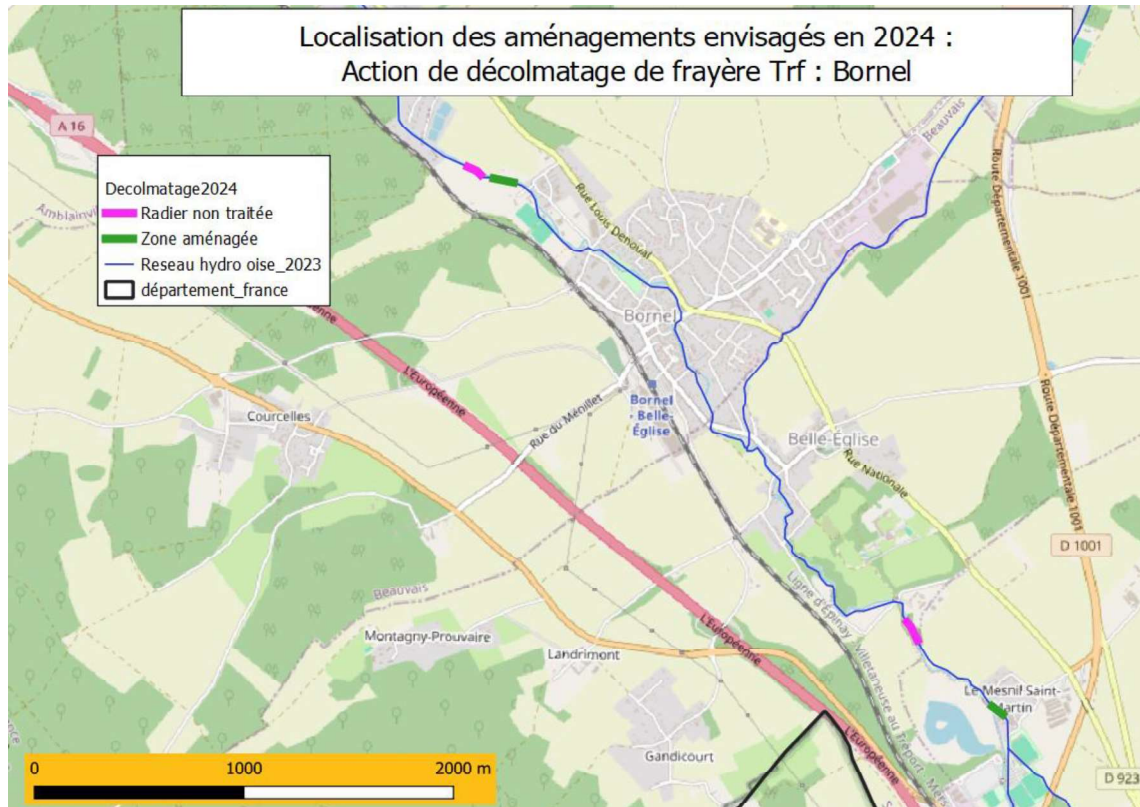
Figure 9 : Carte de localisation des aménagements effectués sur les lots de l'AAPPMA de Bornel

Parmi les 4 sites identifiés, 2 ont été traités.

Le site non traité amont est peu colmaté, donc la frayère est déjà potentiellement fonctionnelle. Aucune action n'était nécessaire. Pour le site aval, la hauteur d'eau était un peu plus importante. Il a donc été décidé de cibler les 2 sites avec les meilleures caractéristiques.

Le site traité amont était fortement colmaté, globalement avec du sable. Le site aval était colmatée légèrement, il s'agit d'une ancienne recharge granulométrique. Une seconde zone présente à proximité sera traitée l'an prochain.

L'opération de décolmatage a eu lieu le 16 octobre 2024 au matin. Plusieurs membres de l'AAPPMA de Bornel étaient présents.

L'eau était limpide, facilitant le travail. La motopompe a une nouvelle fois été utilisée.
